# AUTO-RÉHABILITATION ACCOMPAGNÉE

## RETOUR D'EXPÉRIENCE CHANTIER 2016 - QUESTRECQUES

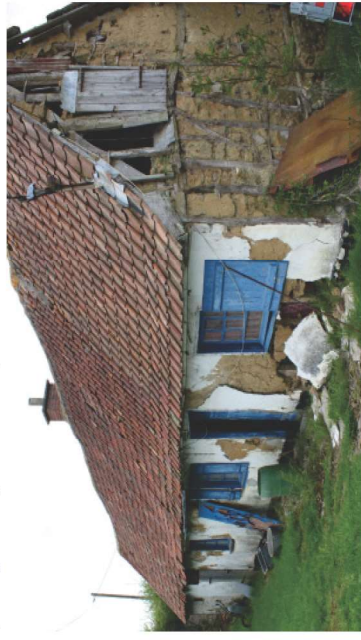
État initial de la maison au moment de l'acquisition en décembre 2015.

État de l'ossature bois après avoir retiré le torchis en mai 2016.

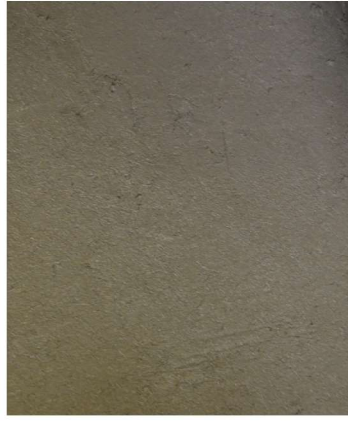
5. L'enduit a été serré avant séchage. Il recevra ultérieurement une peinture à l'argile colorée (un badigeon ou une autre peinture naturelle pourrait être également utilisé).
