# AUTO-RÉHABILITATION ACCOMPAGNÉE

## RETOUR D'EXPÉRIENCE CHANTIER 2016 - QUESTRECQUES

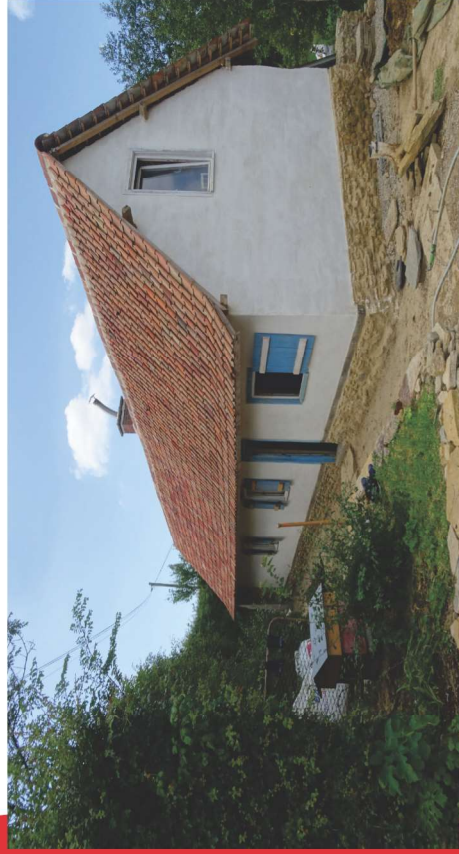
Avancement des travaux en juin 2017.

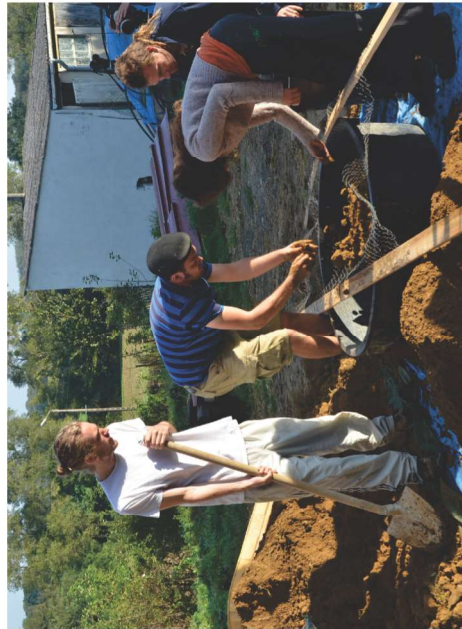
Le stage participatif : durant une journée, le chantier a été ouvert à des particuliers bénévoles désireux d'apprendre des techniques écologiques de rénovation. Encadrés par l'artisan, Hervé Bodard, ils ont pu découvrir et mettre en pratique l'enduit à caractère isolant terre-ans de lin dans une ambiance conviviale.
